宮城県仙台市内エレベーター事故調査報告書(概要)

事故の概要等

社会資本整備審議会 昇降機等事故調査部会

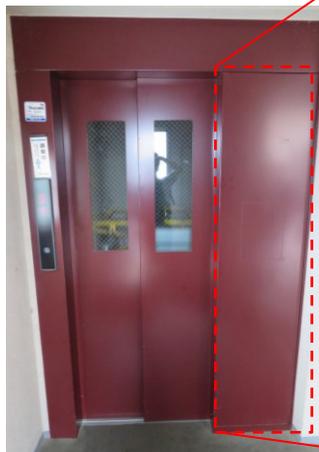
写真1 最上階乗場

- かごが最上階である4階の床レベルよりも約310mm上で停止していた。
- 釣合おもりは緩衝器に衝突し、緩衝器は35mm圧縮していた。

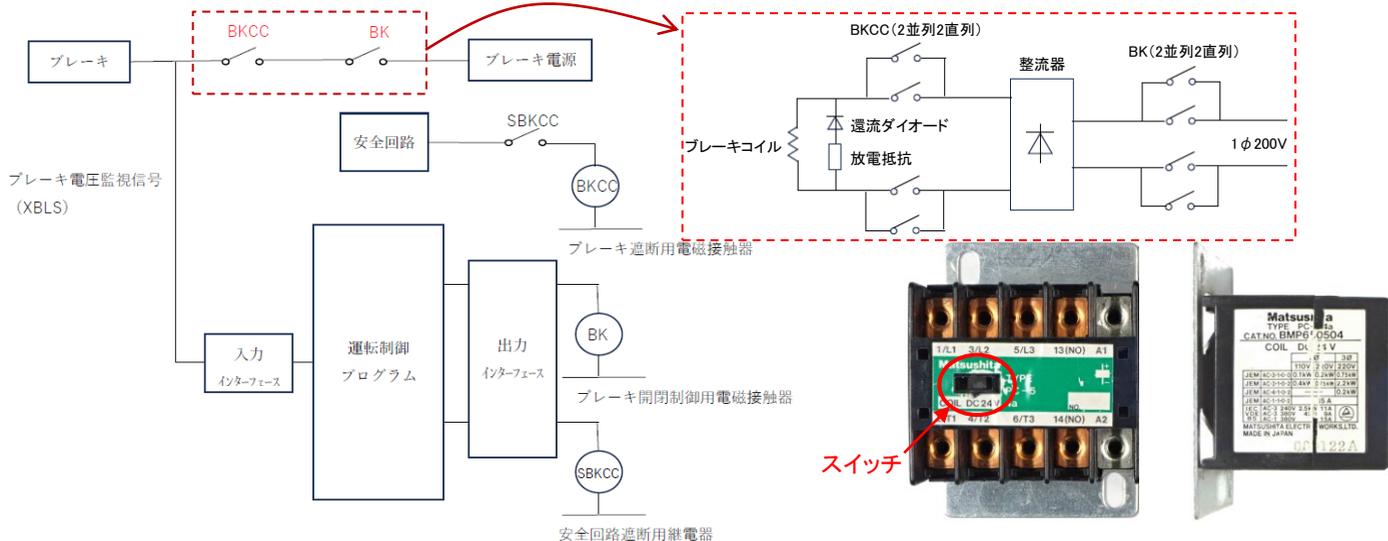
図1 ブレーキ回路の模式図

- ブレーキ電源からの電流のON/OFFを2つの電磁接触器(BK、BKCC)で制御している。
- BKはブレーキ開閉制御用電磁接触器であり、かごが走行/停止する度に動作する。
- BKCCは異常検知時のブレーキ遮断用電磁接触器であり、エレベーターの主電源がONになり安全回路が機能している間は常に閉じている。
- 運転制御プログラムはブレーキへ印加される電圧(XBLS)を常時監視しており、BKのON/OFF状態とXBLSの整合性に異常が検知された場合にBKCCによりブレーキ電源を遮断し、エレベーターを停止させる回路となっている。

- 事故機のブレーキ回路は、BKの異常を検知し、BKCCにてブレーキ回路を遮断できる回路構成であったが、BKCCの異常が検知されない回路構成となっており、BKCCの異常時にブレーキ回路を遮断することができない設計であった。
- 東芝は、当該ブレーキ回路をフェールセーフ設計と認識していたが、フェールセーフ設計とは、「それぞれの接点に溶着等の不具合が生じた場合でも、運行指令と接点からの信号又はブレーキの作動状態等との不整合を検知するなどし、自動的にかごを制止させる設計」※であることから、当該回路はフェールセーフ設計に該当しないと認められる。
※平成28年11月11日付 国土交通省住宅局建築指導課長通知(国住指第2606号)
- フェールセーフ設計に該当しない場合は、電磁接触器の交換基準を製造業者が示す必要があるが、フェールセーフ設計と誤認していたため、BKCCの交換目安は示されていたものの、BK、BKCCともに交換基準は示されていなかったと認められる。

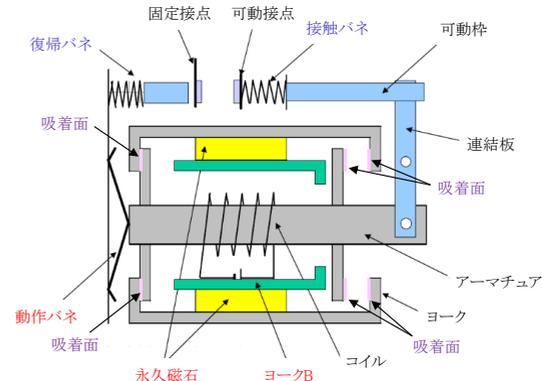
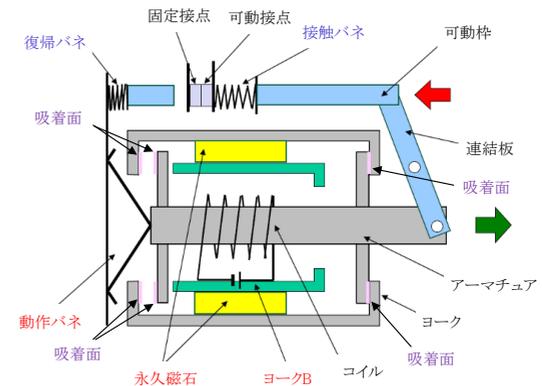
- BK、BKCCいずれも同一製造元の同一型番である(写真4、図2、図3)。
- BKは平成20年4月1日に交換した履歴があるが、BKCCは設置後約24年間交換履歴がない。
- 東芝が公開している資料によれば、BKCCの交換目安は5年とのことである。

- 電磁接触器(BK)の接点面には溶着があったと判断される痕跡があり、事故発生時は接点溶着によりON故障※が発生していたと推定される。接点溶着に至った原因については、開閉アークにより経年的に溶着したものと考えられる。
※ON故障: 電磁接触器に電流が流れていない状態において接点が電磁接触器の通電時(ON時)と同様な状態になっている故障状態。
- 電磁接触器(BKCC)の接点面には僅かではあるが銀の析出が確認されたことから、BKCCは直流回路での経年使用により接点材が転移して溶着したものと考えられる。
- 事故機に使用されていた電磁接触器(BK、BKCC)は、永久磁石を使うことで開閉する力を低減させる構造であり、少ない電力で動作できる反面、開離力が弱いため、溶着しやすい構造であると考えられる。
- 開閉アークによる溶着、銀の析出による溶着に加え、開離力が弱い構造であることも起因してON故障に至った可能性が考えられる。

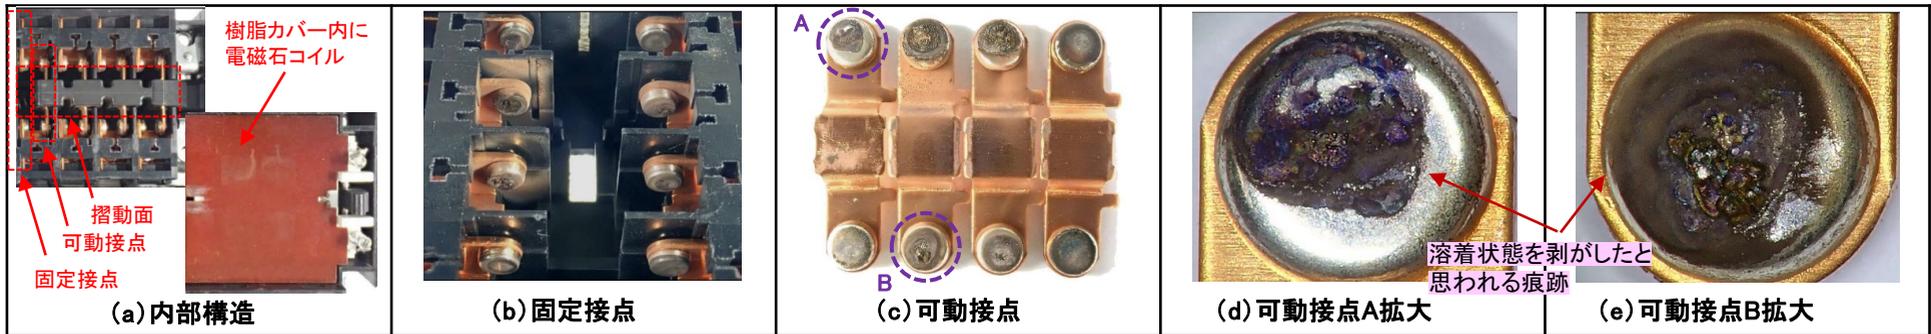
写真5 電磁接触器(BK)の内部写真

- 事故後にBK、BKCCの動作状態を目視で確認したところ、いずれもOFF側にスイッチは向いていたとのこと。
- 電磁接触器の製造業者によりBK、BKCCの外観/内部調査、及び動作特性確認を実施した結果、以下のとおりである。
 - ・BK、BKCCの外観上面には、どちらの凹部等にも粉塵等の付着は確認されるものの使用年数相当程度であった。
 - ・BK、BKCCの内部には、どちらの摺動面にも大きな擦れ及び引っ掛かり等の痕跡は認められなかった。
 - ・BKの接点には溶着があったと判断できる痕跡及び溶着状態を機械的に剥がしたと思われる痕跡が確認された(写真5(c)~(e))。
 - ・BKCCの接点面には銀の析出が確認された(写真6(c)~(e))。
 - ・BK、BKCCいずれも投入電圧、開放電圧は基準値内であり導通も問題なかった。
