国住事防第8号  
令和8年5月26日

国土交通省住宅局建築指導課  
建築物事故調査・防災対策室長  
(公印省略)

## 京都府京都市内・大阪府大阪市内エレベーター事故を踏まえた対応について

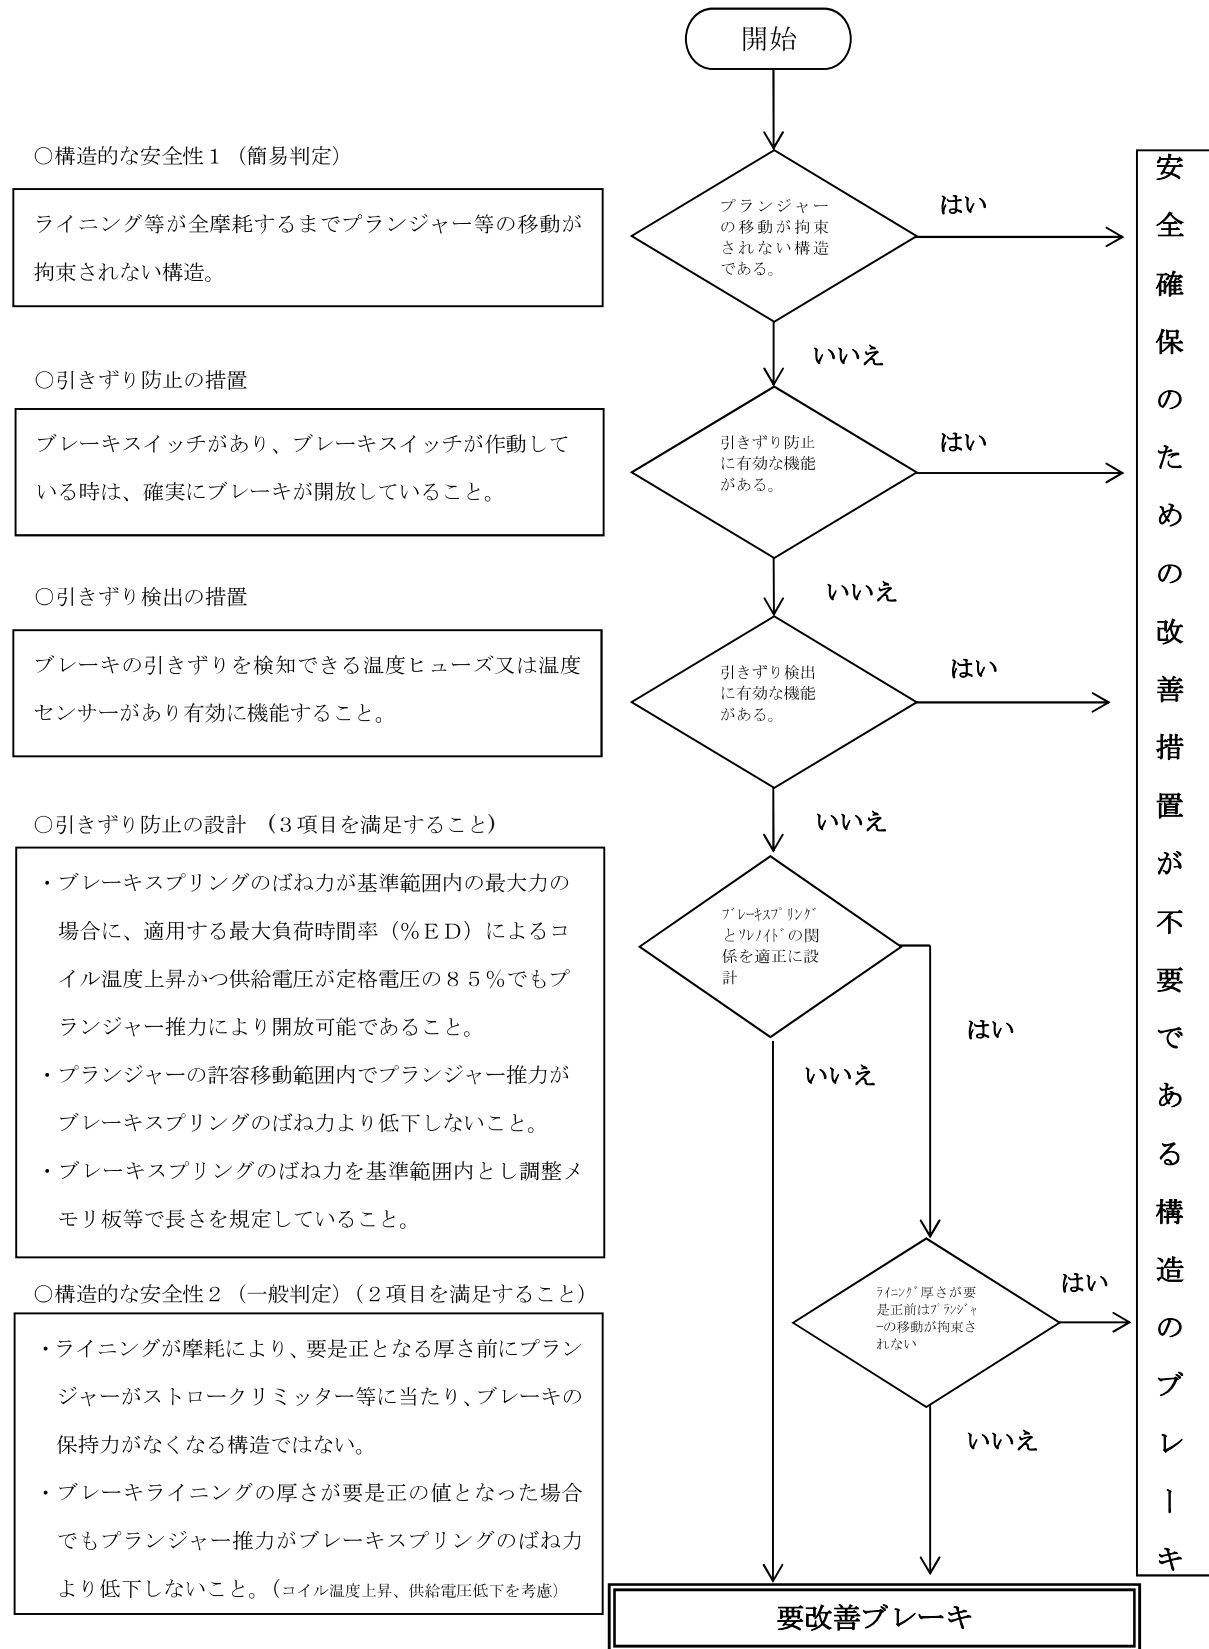
# 安全確保のための改善措置が必要である構造のブレーキ (要改善ブレーキ) 判定フロー

戸開走行保護装置(UCMP)付のエレベーターは、対象外とする。  
ギヤの逆効率の関係で、ブレーキが開いてもかごが動かないものは、対象外とする。
